## **RECICLADO EDIFICIO DE UNA VIVIENDA DE INTERÉS SOCIAL EN BERISSO, BUENOS AIRES, ARGENTINA**

**RESUMEN:** El presente trabajo tiene por objetivo analizar estrategias de reciclado edilicio para el Gran La Plata, seleccionar las más adecuadas y aplicarlas in situ en una vivienda de interés social localizada en la ciudad de Berisso, con alto nivel de replicabilidad. La metodología se desarrolla en dos etapas: i. el análisis de estrategias de reciclado mediante un estudio tipológico y constructivo, la elaboración de catálogos y adecuación a nivel B de la norma Iram 11605; ii. la aplicación in situ de un reciclado edilicio, mediante la selección de una tipología representativa, la evaluación de alternativas y costos, y la realización de una auditoria térmico-energética previa y posterior a la aplicación de mejoras. Los resultados muestran la factibilidad de las estrategias en obra, así como una reducción sustancial de la amplitud térmica interior tanto en invierno como en verano, y una reducción del consumo de energía en invierno.

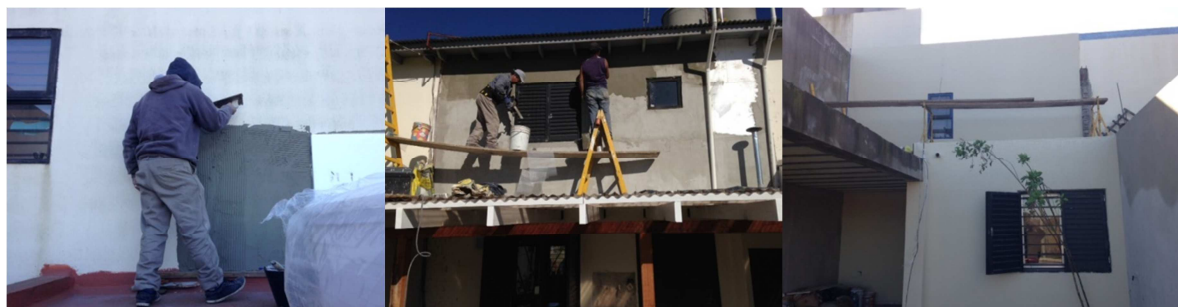
Figura 4: imágenes de la ejecución de la obra de aislación exterior de muros.

Es por ello que en el caso de los muros (Figura 4) se implementó la estrategia de aislación exterior en la cual se fijan a la pared existente placas de poliestireno expandido de 30 mm (EPS de 20 kg/m<sup>3</sup>) por medio de adhesivo (o fijaciones mecánicas), luego se aplica una capa de *base coat* (mezcla de polímeros acrílicos y cemento Portland), para obtener resistencia mecánica se refuerza dicha capa con una malla de fibra de vidrio que cubre toda la superficie del EPS, la terminación del muro se realizó con un revestimiento texturado. Este sistema constructivo se denomina *Exterior Insulation Finished System* (EIFS) y cuenta con la ventaja de que permite mejorar las prestaciones de la envolvente interviniendo desde el exterior, minimizando las molestias para el usuario, además elimina los puentes térmicos e incorpora la masa térmica al balance energético de la vivienda.

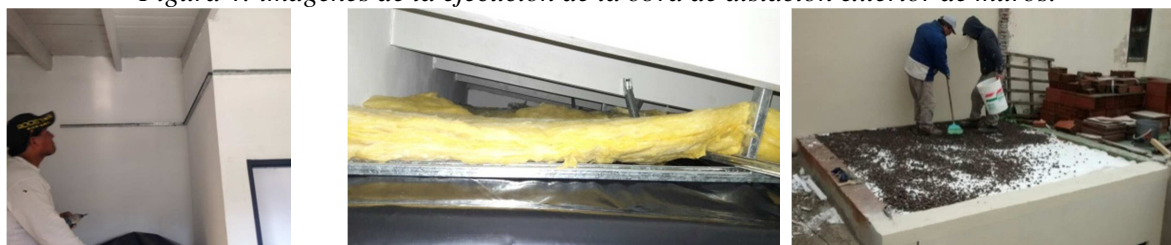
Figura 5: ejecución del cielorraso suspendido (izq.) y de la aislación térmica de la losa (der.)

Para la cubierta de chapa (Fig. 5 izq.) se ejecutó un cielorraso suspendido de placas macizas de roca de yeso de 9,5 mm de espesor, con perfilaría de chapa galvanizada y aislación térmica de lana de vidrio de 80 mm. Esta opción evita la necesidad de desmontar los techos y, además, al descender la altura útil de las habitaciones, se reduce el volumen a climatizar. Por su parte, para la cubierta plana de hormigón (Fig 5 der.), se utilizó una aislación térmica exterior con EPS de 75 mm de alta densidad (20 kg/m<sup>3</sup>), separado de la losa unos 10 mm para permitir el escurrimiento de agua ante eventuales filtraciones, con una protección superior ejecutada con malla geotextil sintético que ofrece protección mecánica y evita desarrollo de vegetación, mientras que la terminación es de piedra partida gris tamaño medio.

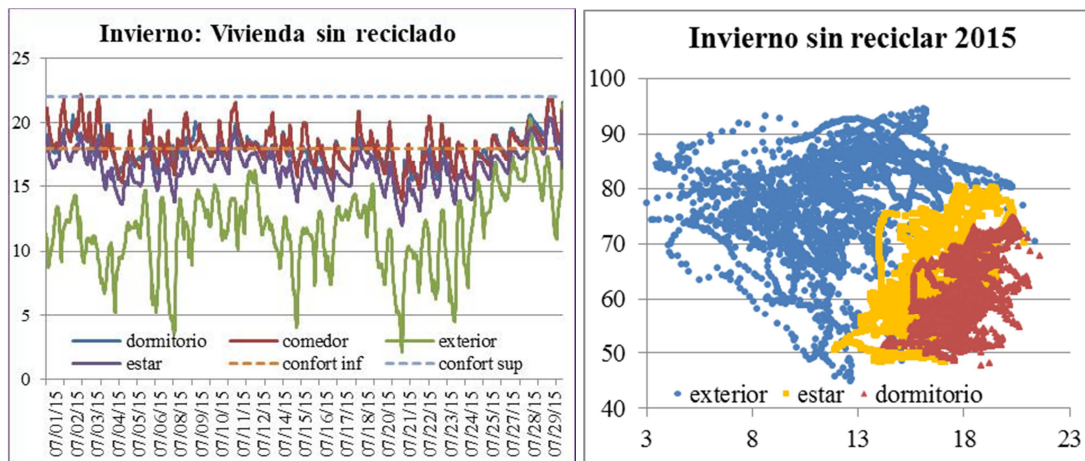
Figura 6: comportamiento térmico y diagrama de confort de la vivienda sin reciclar (invierno).

Bajo estas condiciones podemos observar que antes del reciclado (Fig. 6) la vivienda permanece en un nivel térmico entre los 15 y los 23°C de temperatura en sus ambientes. En general los ambientes responden de manera similar, a excepción del estar. Este último, si bien está integrado al comedor (el cual tiene orientación noreste), su orientación es S-O, registrando las temperaturas más bajas dado que no recibe significativamente la influencia de la radiación solar. Por otro lado, el comportamiento general de la vivienda muestra que aun siendo de gran compacidad, las oscilaciones térmicas de los ambientes son pronunciadas. Las mismas son de 8°C aproximadamente. Su variación concordante con

la variación térmica exterior confirma la baja calidad térmica de su envolvente. Gran porcentaje de los días los locales se encuentran por debajo de los 18°C, sobre todo por las noches, a pesar de haber incorporado energía auxiliar para calefaccionar.

Los diagramas de confort de ambos períodos medidos en los locales de dormitorio y estar. Los gráficos muestran que el comportamiento térmico externo previo a las intervenciones y posterior a las mismas, fue similar en ambos años. Bajo estas condiciones similares se puede observar que los ambientes alcanzan los mismos niveles de confort (dormitorio y estar) con menor consumo de energía para climatizar. El ambiente del dormitorio, que recibe mayor radiación solar, muestra mejor respuesta en 2016 ya que acumula la energía recibida.

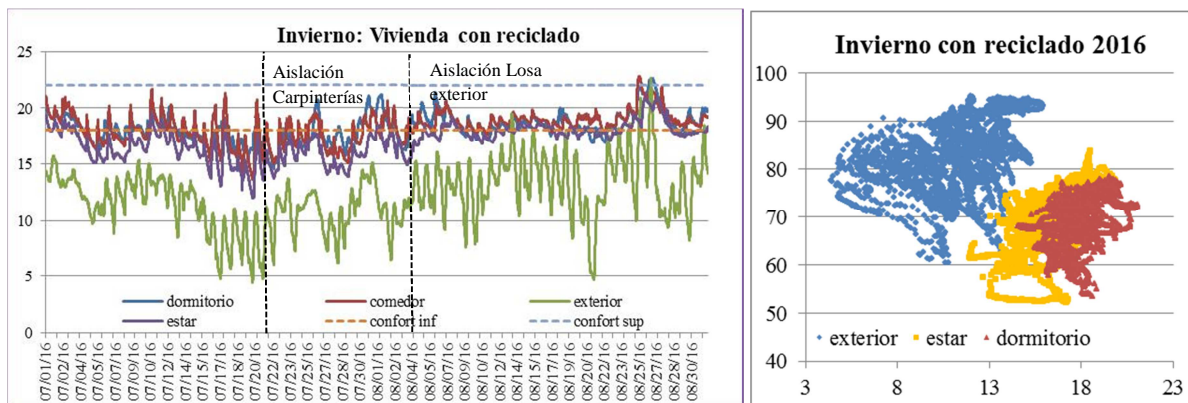
Figura 7: comportamiento térmico y diagrama de confort de la vivienda reciclada (invierno).

La Figura 7 muestra la evolución térmica en función de cada intervención mencionada, observando la influencia de sus niveles térmicos a partir de la mejora sustantiva de su envolvente y la recuperación de su inercia térmica. Las diferencias de temperaturas entre las mínimas y las máximas se reducen y oscilan en los 3°C, mientras que en el período anterior sin mejoras la amplitud térmica era de 8°C. La incorporación de todas las medidas de eficiencia previstas permitieron registrar temperaturas dentro del rango de confort térmico (mes de agosto). Así también en el invierno previo a las mejoras, se incorporó energía auxiliar para mejorar las condiciones térmicas en los días más críticos.

En esta instancia se puede observar que el comportamiento general de la vivienda es significativamente más estable y homogéneo dado que no presenta grandes variaciones entre locales. En el caso del estar, que es el local con la orientación menos beneficiosa, si bien mantiene diferencias térmicas con el resto de los locales, mejora significativamente en la última etapa de medición. El aislamiento de la cubierta de losa y de la ventana S-O redujo sustantivamente las pérdidas por envolvente e incorporó su masa térmica al balance general. A nivel general se observa una buena respuesta de la medida de mejoramiento adoptada ya que permitió aislar térmicamente la vivienda e incorporar toda la masa térmica interior estabilizando la vivienda, con temperaturas más homogéneas.

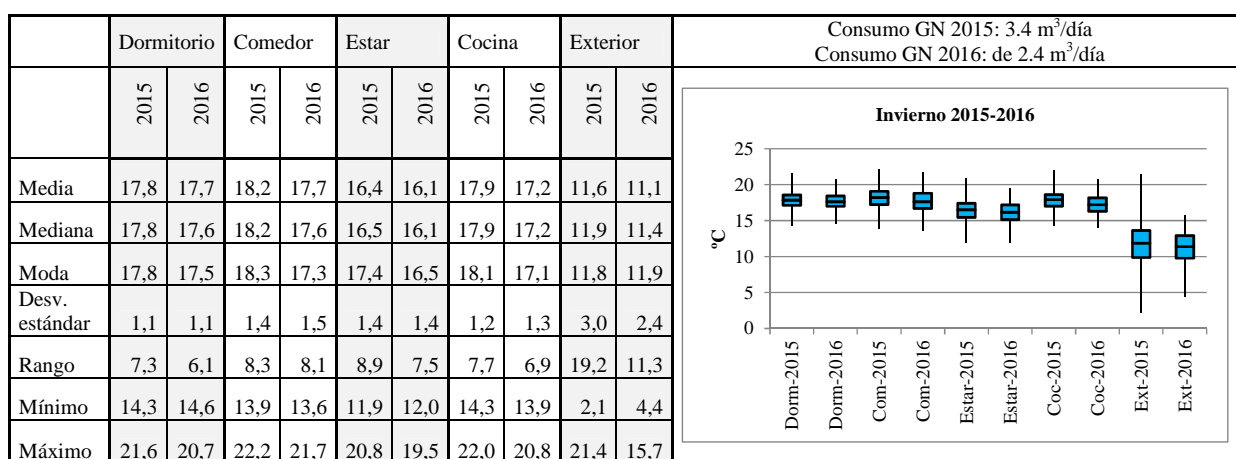
Figura 8: Análisis de estadística descriptiva y diagrama de caja y bigotes de las temperaturas para el período 1 al 30 de julio de 2015 y 2016.

Por su parte, la Figura 8 muestra que a pesar de que el invierno de 2016 fue más riguroso que el de 2015, las condiciones de temperatura interior en los locales son similares ambos años. Sin embargo, la principal diferencia radica en que los consumos de energía fueron un 30% menor en 2016. Se entiende que los valores detectados responden a las condiciones de confort del usuario, quien incorpora energía auxiliar a los espacios y por ese motivo en ambos períodos los valores son semejantes.

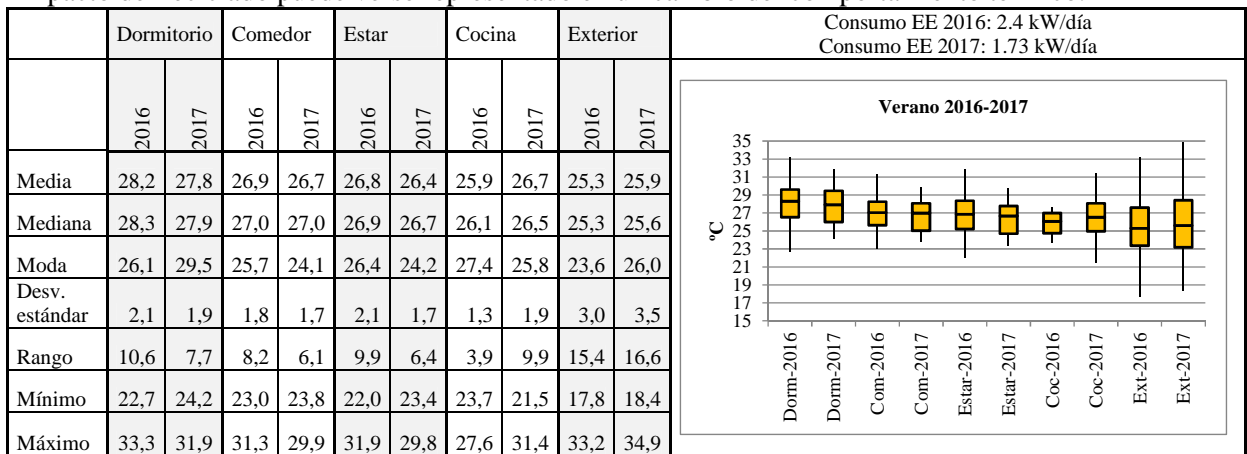
Figura 13: Análisis de estadística descriptiva y diagrama de caja y bigotes de las temperaturas del 8 al 28 de febrero de 2016 y 2017.

La Figura 13 muestra los rangos térmicos registrados en cada caso y los consumos de energía eléctrica y gas natural (situación base sin intervención y con mejoras). Allí se verifica que ante condiciones externas similares entre el verano de 2016 y 2017 (el de 2017 levemente más riguroso que el de 2016), en las mediciones posteriores a las mejoras se encontraron menores temperaturas máximas y menores temperaturas promedio en los ambientes. A su vez se obtuvieron temperaturas mínimas más altas que en el período anterior. En este caso el usuario no cuenta con equipos de refrigeración, por lo tanto el impacto del reciclado puede verse representado en un cambio del comportamiento térmico.
